PROYECTO PLURIDISCIPLINARIO SAN ANTONIO DE MUCUÑÓ. Estudio para la preservación y conservación de las ruinas de Mucunó.

Mérida, 12 de abril de 2000

E. ESTADO DE CONSERVACIÓN Y TRABAJOS DE PROTECCIÓN

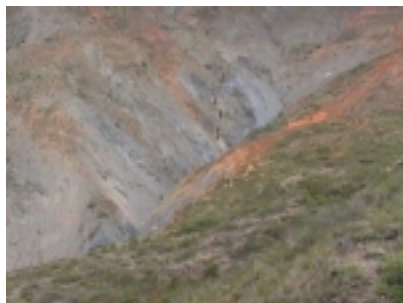
Zanjón de Mucurundá , San Antonio de Mucunó.

La precipitación es uno de los factores que más han producido inestabilidad en toda el área de estudio. Tal como señalan las reseñas históricas y las referencias de entrevistas con la gente del lugar, el avance (tanto longitudinal como transversal) y socavación basal de las cárcavas a ambos márgenes de la Meseta de Chaquentá (zanjones de Mucurandá y Del Pepe), están directamente relacionados con aguaceros fuertes o largos períodos de precipitación. Este es el caso de lo sucedido en el siglo XVII, cuando fuertes y

continuos aguaceros contribuyeron, además de los sismos, a la aceleración de la actividad de estas cárcavas, las cuales afectaron el sistema de acequias, las vías de comunicación y algunas estructuras arquitectónicas del pueblo.

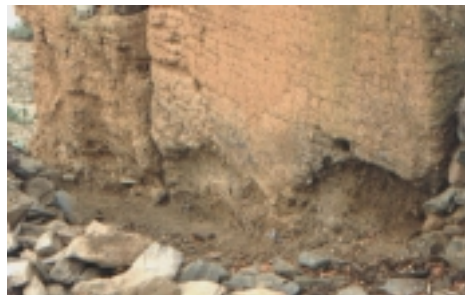
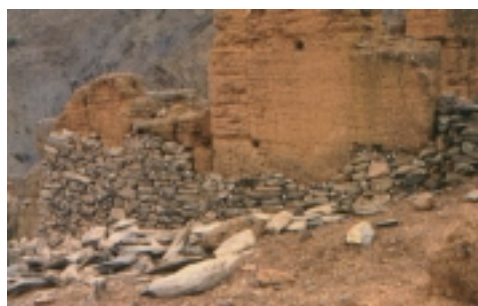
1. Apuntalamiento y Relleno.

Los faltantes de parte del material constructivo en la parte superior de puertas, ventanas y el socavamiento de cimientos, tuvieron que ser atendido de manera inmediata en varias estructuras, ya que de lo contrario se corría el riesgo de su colapso. Esta decisión, contó con el visto bueno el Instituto de Patrimonio Cultural (IPC). En este sentido, se planteó el relleno y apuntalamiento de dichos espacios utilizando material reversible como lo es roca y madera. Los mismos fueron colocados para mitigar los daños causados por la pérdida de material y dar sostén a las estructuras afectadas hasta que se logre realizar los trabajos de consolidación definitivos.
