PROYECTO PLURIDISCIPLINARIO SAN ANTONIO DE MUCUÑÓ. Estudio para la preservación y conservación de las ruinas de Mucunó.

Mérida, 12 de abril de 2000

E. ESTADO DE CONSERVACIÓN Y TRABAJOS DE PROTECCIÓN

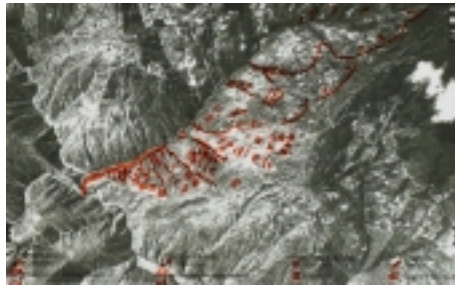
Otro elemento estructural importante de considerar es el grado de diaclasamiento que presenta el material. Este debido a las características propias de la roca presenta varias familias y una alta densidad implicando inestabilidad.

Por su parte la litología está compuesta por la alternancia pizarras-cuarcita, micáceas, frágiles y fracturada. Particularmente en el zanjón de Mucurandá aflora la alternancia algo carbonática, lo que hace el agua en algunos sitios no sea agradable para el consumo humano. La meteorización de esta roca de grano fino da como resultado arcillas de colores rojizos amarillentos, plásticas. Según esta unidad de estabilidad relativa (Inestable), la Meseta de Chaquentá pertenece a una unidad ecológica de bajo porte, muy abierto y un estrato arbustivo que alcanza 1 m. Esta vegetación ofrece poca protección al suelo, aunque puede soportar un pastoreo extensivo. Actualmente la vegetación natural en el área es escasa, además, gran parte de la zona está siendo cultivada, situación que da poca protección al suelo a las escorrentías superficiales.
